كنوز القدس/ تأليف رائف يوسف نجم... (وآخرون) . - ط٢. - دمشــق : الهيئــة العامــة السـورية للكــتاب ، ٢٠١١ . - ٤٩٦ ص: مص ؛ ٢٨ سم.

# التور العارب

اعمار المسجد الأقصى والصخرة المشرفة

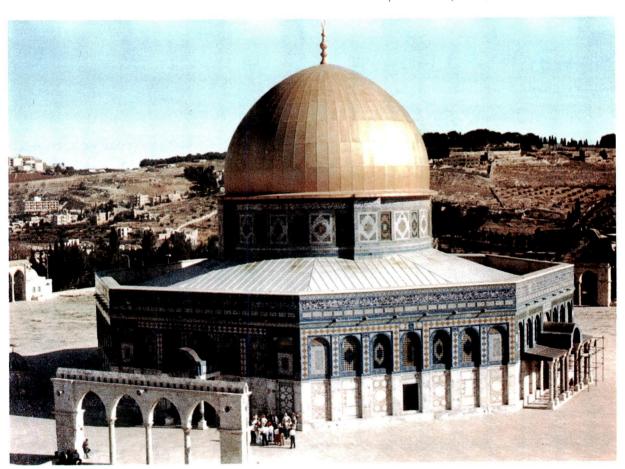
مبنى الصخرة المشرفة من الخارج

\_ تغيير القبة الالمنيوم الخارجية بتصفيح جديد من ألواح الرصاص يركب على الواح من خشب الأرز cedar wood قياس ( ٢,٥ سم × ٢٥ سم) تركب قطرياً.

- \_ تغيير الجمالونات المصنوعة من الألمنيوم والمركبة في سقوف الأروقة بجمالونات خشبية من النوع المعمِّر.
- \_ تغيير التصفيح الخارجي فوق سقف الأروقة من الألمنيوم إلى صفائح الـرصاص بسبب تكسر فواصل الألمنيوم من جراء تغير درجات الحرارة.
- \_ تركيب قناة مطر مصفحة بالرصاص في المنسوب الأسفل لسقف الأروقة .
- \_ اصلاح ميول المطر في الساحات المحيطة بالمبنى لتحويل الأمطار بعيداً عن المبنى.
- \_ فك بلاط التصفيح الرخامي من الجدران الخارجية والذي ظهر منه الصدأ، وإزالة مادة مونة الجبص واستبدالها بمونة الاسمنت والرمل بنسبة ١: ٩ ويجب القيام بهذا العمل في الجو الجاف، وتنظيف الرخام الذي يعتريه الصدأ بمادة كيماوية، واستبدال الرخام المكسر وتركيبه باستعمال روابط معدنية غير قابلة للصدأ.
  - \_ اصلاح الأعمدة الرخامية وقواعدها في الداخل \_ تقوية قموط الأبواب
    - \_ تركيب جهاز لمكافحة الحريق.

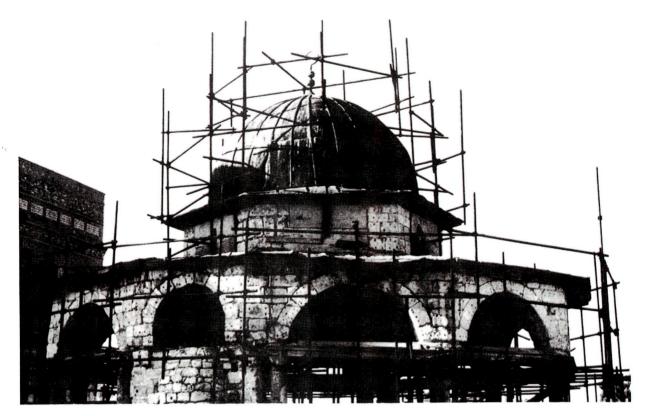
قبة السلسلة من الخارج

- \_ اصلاح الأعمدة وتغيير التالف منها
- \_ ترميم السقف الخشبي للرواق حول القبة ومعالجته بدهان خاص ليحفظه من التلف
  - \_ اصلاح السقف الرصاصي
- \_ ترميم البلاط القيشاني الملون في السطح الداخلي للقبة وفي أقواس الشبابيك العلوية
- \_ اظهار الفسيفساء القديمة التي اكتشفت في رقبة القبة.

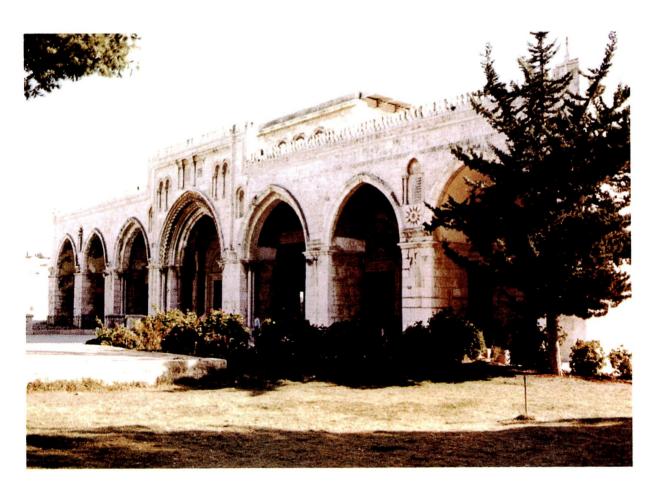
أعلنت السلطات الاسرائيلية المحتلة للقدس الشريف أن شخصا مختل العقل اسمه روهان قد الشريف المسجد الأقصى المبارك بتاريخ أحرق المسجد الأقصى المبارك بتاريخ الكن آثار الحريق دلت أن هناك الواجهة الأمامية للمسجد الأقصى

أشخاص آخرون ساعدوا روهان في عملية الحريق من الخارج ومن خلال أحد الشبابيك الغربية المطلة على حارة المغاربة التي هدمها الاسرائيليون.

بلغ الجزء المحترق من المسجد (١٥٠٠م) من أصل (٢٠٤٤٠٠) مساحة المسجد الاجمالية (١٠٠ وأحرق معه منبر صلاح الدين الأيوبي، ومسجد عمر، ومحراب زكريا، ومقام الأربعين، وثلاثة أروقة ممتدة من الجنوب شمالاً مع الأعمدة والأقواس والزخرفة والسقف الذي سقط على أرض المسجد، وعمودان رئيسيان مع القوس الحامل للقبة، وأجزاء من القبة الخشبية الداخلية المزخرفة، والمحراب،

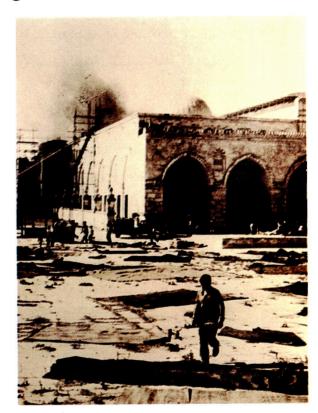
الحريق من الخارج

والجدار الجنوبي، وتصفيح الرخام و (٤٨) شباكاً من الجبص والزجاج الملون والسجاد، وسورة الاسراء التي تبتدىء من فوق المحراب وتمتد شرقاً والمصنوعة من الفسيفساء المذهبة، وكثير من الزخارف والآيات القرآنية.

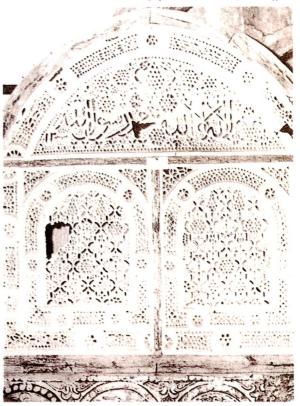
ترميم الأقصى وازالة آثار الحريق

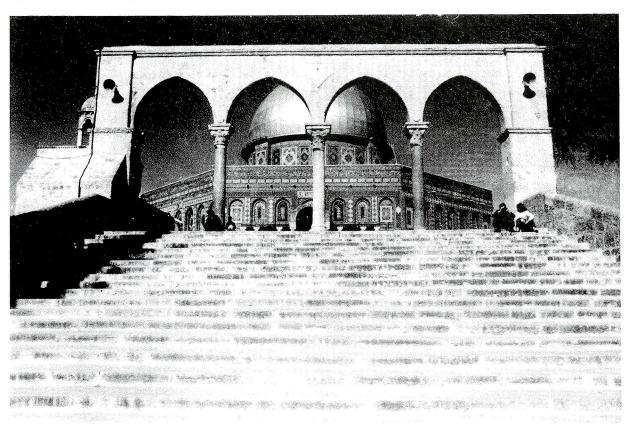
واجهة امامية للبائكة الجنوبية

\_ صيانة الحجارة، والأعمدة والتيجان، واللوحة الكتابية.

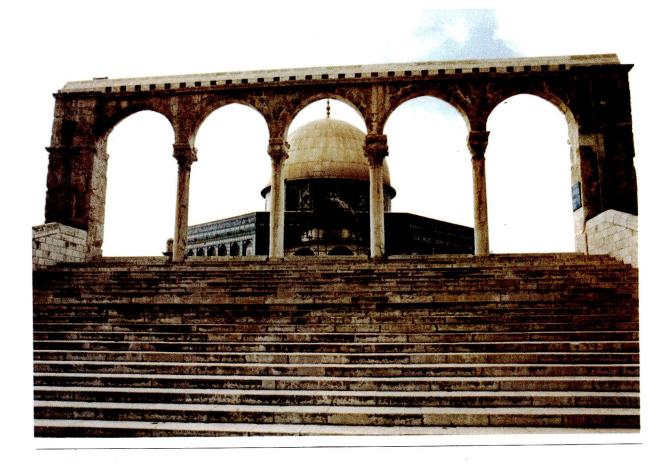
واجهة امامية للبائكة الشرقية

\_ صيانة الحجارة، والأعمـــدة، والتيجـــان، واللوحات الكتابية.

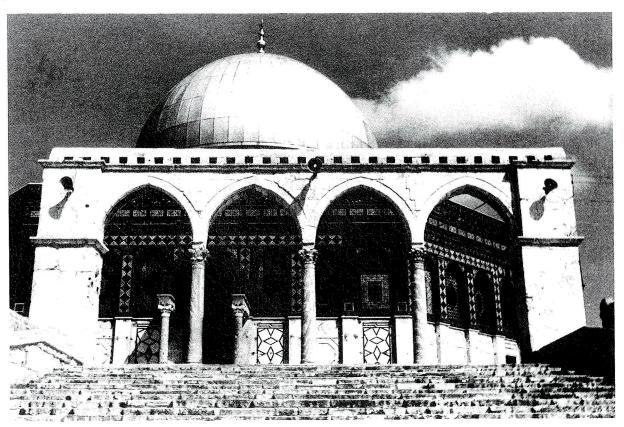
واجهة أمامية للبائكة الغربية

صيانة الحجارة، والأعمدة والتيجان، واللوحات الكتابية.

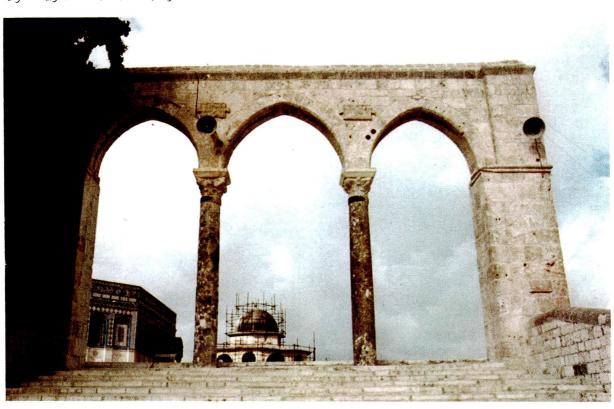
واجهة أمامية للبائكة الجنوبية الشرقية

صيانة الحجارة، والأعمدة، والتيجان، واللوحات الكتابية.

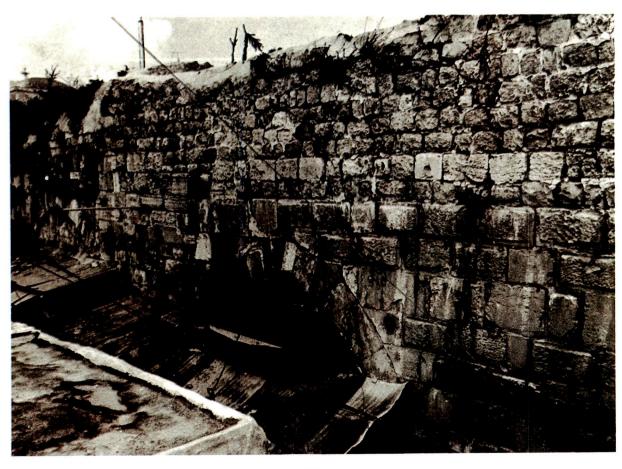
الأعشاب والحجارة المتآكلة

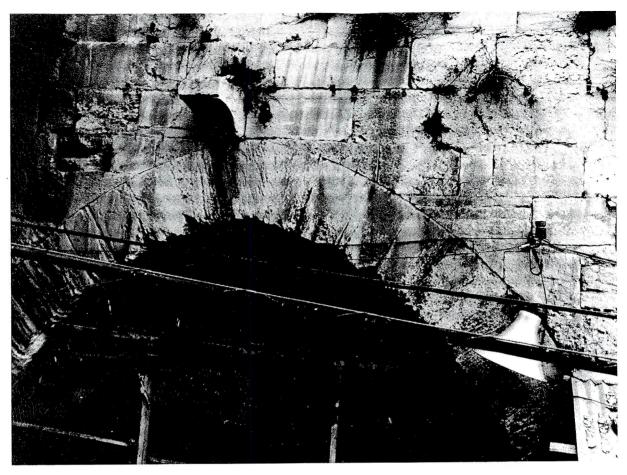
حجارة القدس المتآكلة في البيمارستان الصلاحي

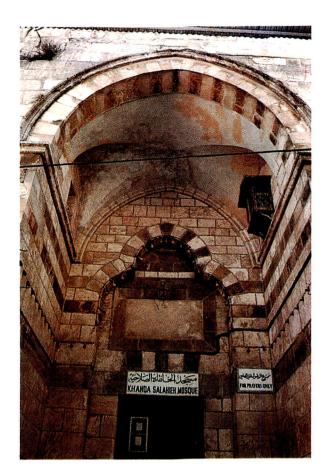
واجهة أمامية

# الوضع العام: متوسط الترميمات المطلوبة:

الواجهة الرئيسية:

\_ تنظيف الحجارة وتكحيلها.

\_ إعادة الشريط الكتابي المفقود.

\_ إعادة اللوحة الكتابية المفقودة.

\_ قصارة عقد المدخل.

\_ تنظم خطوط الكهرباء.

\_ صيانة الأرضية وتكحيلها.

\_ إزالة الأعشاب.

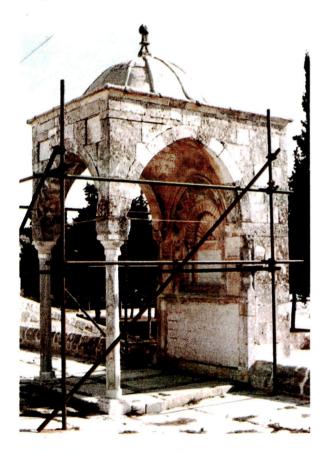
قبة يوسف

## الوضع العمام: جيد الترميمات المطلوبة:

- \_ صيانة العناصر الزخرفية، وتنظيفها، وإعادة الأجزاء التالفة منها.
  - \_ صيانة اللوحة الكتابية الكبيرة وتنظيفها.
- \_ قصارة القبة من الداخل مع المحافظة على العناصر

الزخرفية فيها .

- \_ صيانة الحجارة وتكحيلها.
- \_ صيانة اللوحتين الكتابيتين على جانبي العقد .
- \_ إعادة تصفيح القبة من الخارج، وتنظيف الهلال.
- \_ صيانة الأرضية، وتكحيلها، وإعادة الأجزاء المفقودة منها.

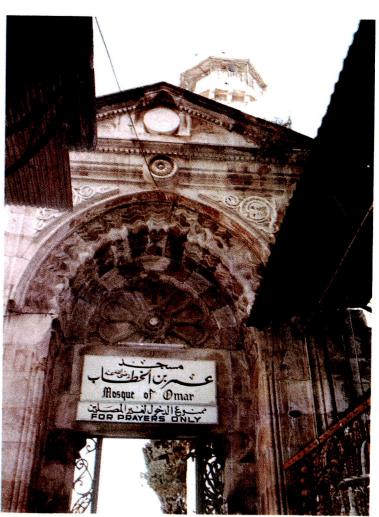
الواجهة الأمامية الرئيسية

الوضع العام: حيد الترميمات المطلوبة: المدخل الرئيسي:

\_تنظيف الحجارة، وإعادة الأجزاء التالفة من \_إعادة القصارة. المقرنصات، أسفل العقد، على يسار المدخل.

> \_إعادة الأجزاء المتآكلة من الزخارف التي تقع في أعلى الباب.

\_إعادة اللوحة الكتابية الواقعة فوق المدخل.

\_إزالة الأعشاب.

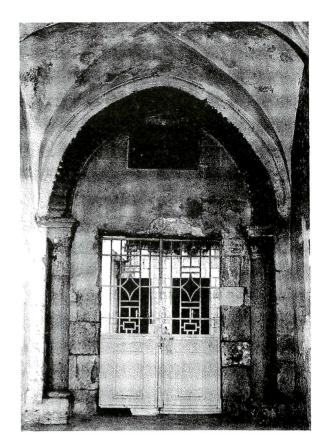
مدخل المطهرة

الوضع العام: سيىء الترميمات المطلوبـة:

- \_صيانة الجدران المحيطة بها.
- \_تنظيف الحجارة وتكحيلها.
  - \_إزالة الحواجز المضافة.
- \_ تبليط الأرضيات وتكحيلها.
- \_إزالة الأعشاب عن الجدران.
  - \_إزالة الأنقاض.
- \_صيانة المراحيض، وتنظيفها، وتركيب أبواب ملائمة لها.
  - \_صيانة شبكة المياه، وشبكة المجاري.

\_إزالة اللوحة الكتابية .

\_تنظيف العقد المفصص الواقع في أعلى المدخل، وصيانته .

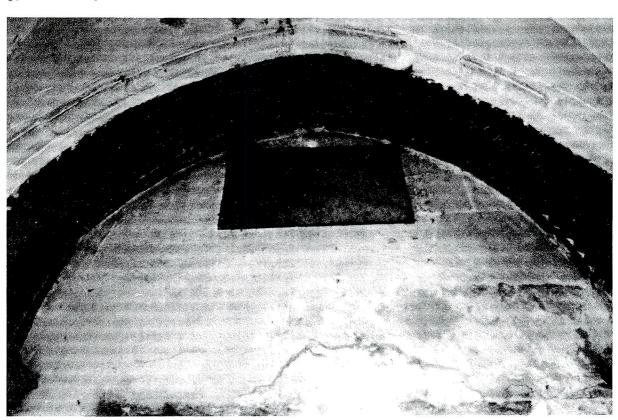
حالة الجدران الداخلية للمطهرة

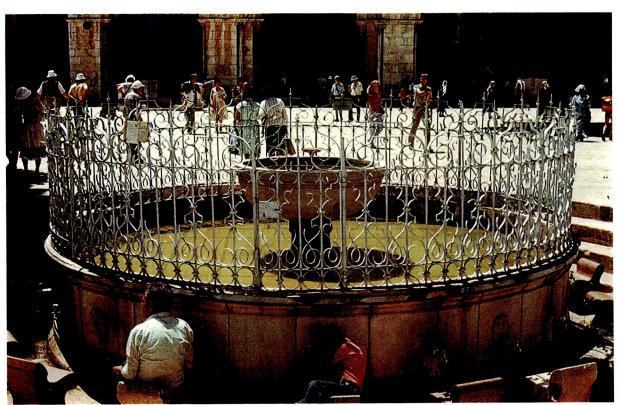
منظر عام للكأس

> الوضع العام: جيد الترميمات المطلوبة:

\_تنظيف الحجارة وتكحيلها.

\_صيانة الحديد الموجود.

\_صيانة مصارف المياه التالفة.

\_صيانة أرضية الكأس التي يوجد فيها الماء.

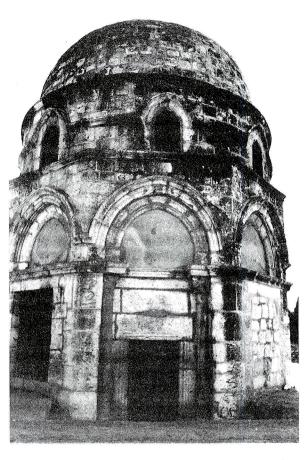
منظر خارجي

#### الوضع العام: متوسط الترميمات المطلوبة:

- \_صيانة الحجارة، وتكحيلها، وتنظيفها.
- \_إعادة العنصر المفقود بالإطار المحيط بالمبنى.
- \_ تركيب شبابيك ملائمة ، وفتح الشبابيك المغلقة .
- \_فك القصارة الداخلية، ثم إعادة القصارة من جديد.
  - \_ تبليط الأرضية وتكحيلها.
  - \_إعادة الزخرفة الموجودة على العمود الأيسر.
    - \_إزالة الأنقاض.
    - \_ تكحيل المصطبة المحيطة بالقبة.
      - \_ تركيب باب ملائم للمكان.

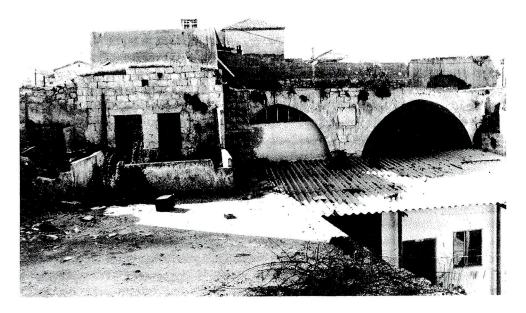
واجهة خارجية تبين الأعشاب والأحجار التالفة

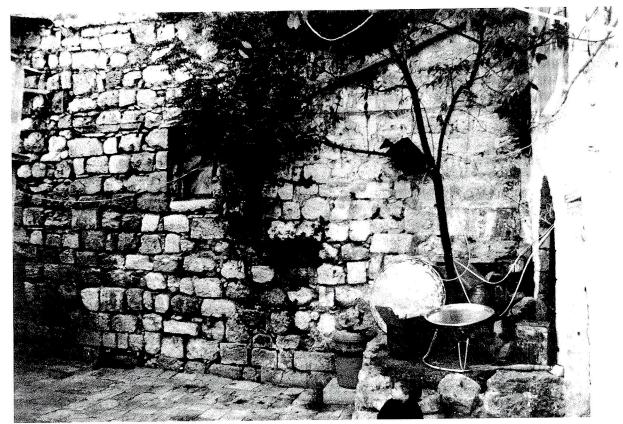
الجدران المتآكلة

- \_ صيانة الحجارة المتآكلة وتكحيلها.
- \_ تركيب أبواب مناسبة لطبيعة المكان.
  - \_ فتح الأبواب المغلقة .
  - \_ قصارة الغرف وتبليط أرضياتها.
  - \_ فتح الشباك المغلق لتهوية المكان.
    - \_ إنارة المكان بالكهرباء.

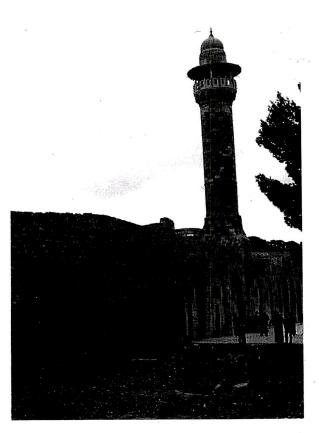
الرواق الشــمالي

الوضع العام: جيد.

الترميمات المطلوبة:

الواجهة المطلة على الحرم الشريف :

\_ تنظيف الحجارة وتكحيلها.

\_ قُصارة الأروقة من الداخل.

\_ تنظيف الأرضيات وصيانتها .

\_ إزالة العناصر المضافة الدخيلة.

\_ تنظيم خطوط الهاتف.

\_ صيانة السطح.

\_ صيانة المزاريب الحجرية الموجودة.

\_ إزالة الأعشاب والأنقاض.

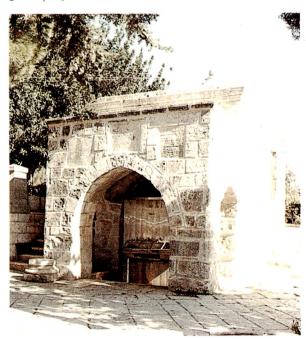
منظر عام للسبيل

الوضع العام: جيد.

- \_ صيانة الحجارة، وتنظيفها.
- \_ صيانة اللوحات الكتابية، وتنظيفها، وإعادة الأجزاء التالفة منها.
  - \_ صيانة القبة من الخارج.
  - \_ إعادة المياه إليه لاستعماله.
  - \_ صيانة اللوحة الكتابية فوق المحراب.
    - \_ صيانة الأبواب والشبابيك.
      - من الداخل:
      - \_ صيانة السبيل والبئر.

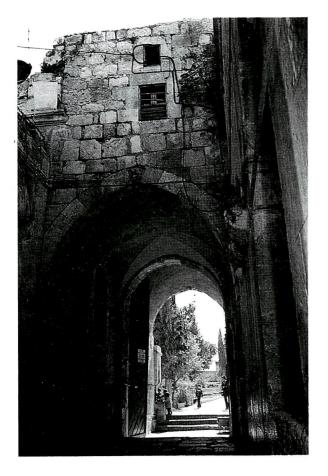
الوضع العام: متوسط.

أحد جدران باب حطة يبين الحجارة المتآكلة

- \_ تنظيف الحجارة المتآكلة، وتكحيلها.
- \_ صيانة الزفور الواقعة في أعلى المدخل، وإعادة الأجزاء التالفة.
  - \_ تنظيف العناصر الزخرفية .
- \_ إزالة المصباح الدخيل، وتنظيم خطوط الكهرباء والهاتف.
  - \_ صيانة الباب الخشبي.
  - \_ صيانة المصاطب والأرضية.

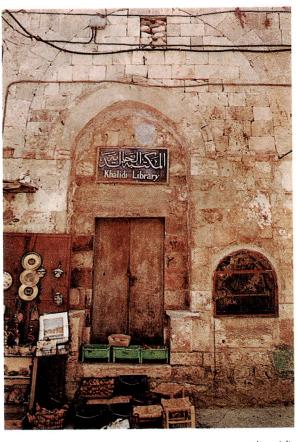
الباب الرئيسي

الوضع العام: سيء.

\_ صيانة الحجارة المتآكلة، وتنظيفها، وتكحيلها. \_ إعادة الجزء التالف من عقد المدخل، وتنظيفه، وإبراز الحجر.

- \_ صيانة المكسلتين على جانبي المدخل.
  - \_ صيانة الزفور في أعلى المدخل.
  - \_ تركيب باب يناسب طبيعة المكان.
    - ــ إكمال الإطار العلوي وصيانته.
    - \_ صيانة السبيل، وإعادة استعماله.
- \_ صيانة حديد الحماية في الشباك الأوسط.
- \_ تنظيف اللوحات الكتابية، وصيانتها ومعالجة الكسر في اللوحة العليا.
- \_ صيانة الصنج المعشقة، في أعلى الشباك الأيسر.
- \_ إكال الاطار حول الشباك الأيسر بإعادة الأجزاء التالفة منه.
- \_ صيانة الزخارف حول الشباك الدائري العلوي، وإعادة فتحه.
- \_ تركيب شباك، وحديد حماية ملائم للشباك الأيمن.
- \_ صيانة عقد الشباك الأيمن، وتنظيف الزخارف.
- \_ إعادة ركيزة العقد المتموج في الشباك الشالث (الأيمن) بزخارفها، بحيث تماثل الركيزة المقابلة.
  - \_ تنظيم خطوط الكهرباء.

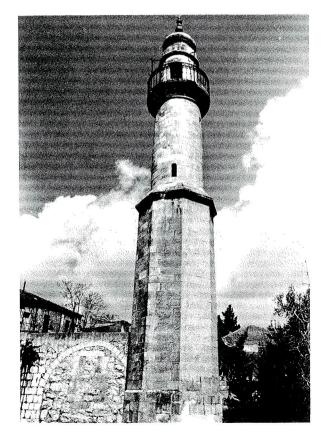
#### الوضع العام : سيء.

- \_ إعادة الجزء التالف من الحلقة الأولى حول المئذنة .
  - - \_ تنظيف الهلال.
  - \_ تنظيف الدرج المؤدّي إلى المئذنة.
    - \_ إزالة الجزء المضاف.
  - الغرف ( بجانب المئذنة ) :
- \_ تنظيف الجدران، وتكحيلها، وإعادة الأجزاء
  - \_ تركيب أبواب وشبابيك ملائمة.
    - \_ تبليط السطوح.
    - \_ تركيب مزاريب للمياه.
      - \_ إزالة الأعشاب.
  - \_ إزالة الأنقاض من الغرف ومن حولها .
  - \_ فتح الأبواب والشبابيك المغلقة للتهوية والإنارة .
    - \_ إزالة العناصر المضافة.
    - \_ صيانة المنطقة بالمكان.

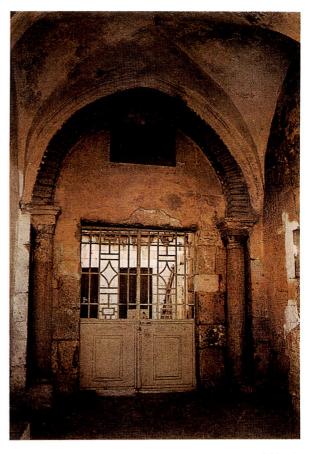
باب المطهرة

الوضع العام: جيد.

- \_ صيانة الحجارة، وتنظيفها، وتكحيلها.
  - \_ صيانة الباب الخشبي.
    - \_ تنظيم أنابيب المياه .
- \_ إزالة الصندوق الخشبي من على يمين المدخل لأنه يشوه المكان.
  - \_ إعادة تبليط الأرضية ، وتكحيلها .
- \_ تركيب مصباح كهربائي ملائم لطبيعة المكان.

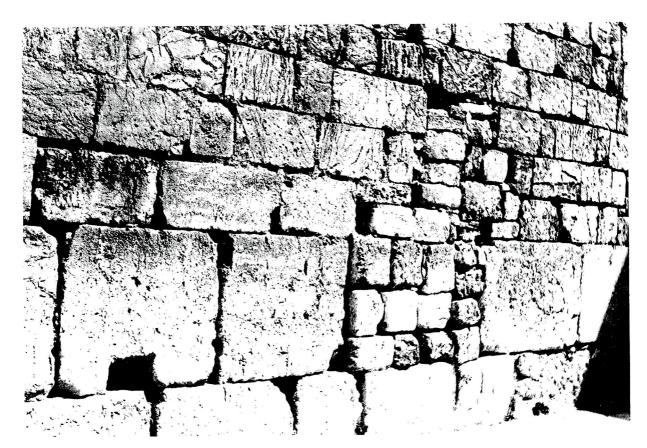
الجدران الحجرية المتآكلة

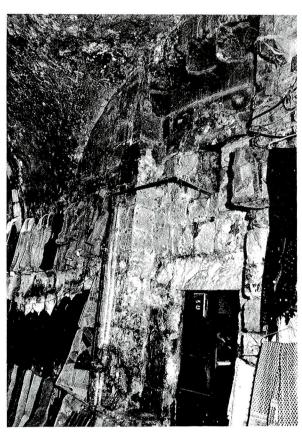
واجهة تبين تآكل الأحجار

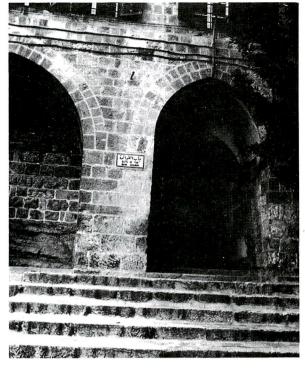
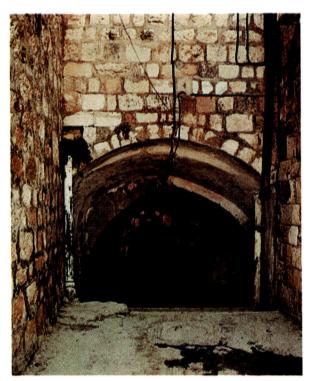
المنظر من داخل الحرم الشريف

الدخول إلى الحرم الشريف

الوضع العام: حيد. الترميمات المطلوبة:

\_ صيانة الحجارة وتنظيفها.

\_ صيانة القبة الداخلية. \_

\_ صيانة الباب الخشبي.

\_ تنظيم خطوط الكهرباء.

\_ صيانة الأرضية، وتكحيلها.

\_ صيانة الدرج المؤدّي إلى الحرم الشريف، وتكحيله.

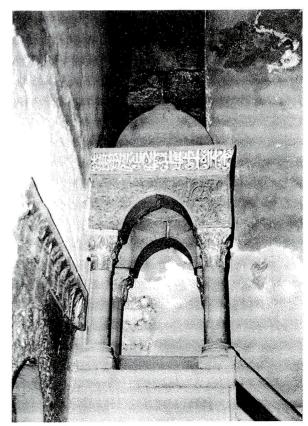
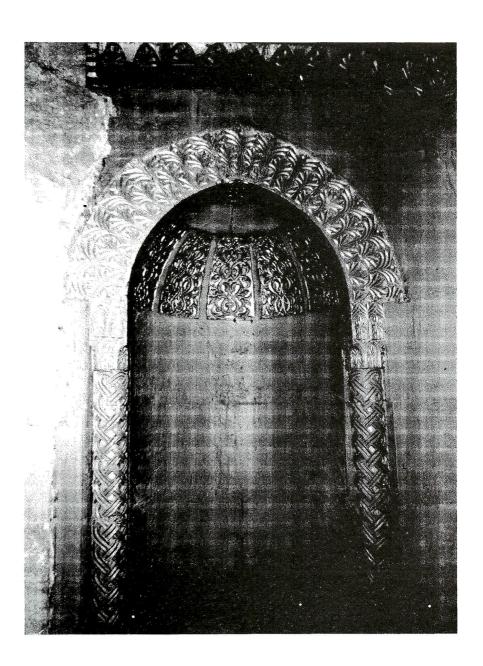
المنبر

الجزء العلوي من المنبر

الوضع العام: سيء.

\_ صيانة اللوُّحة الكتابية .

\_ صيانة المنبر والمحراب.

\_ إعادة استعمال المسجد.

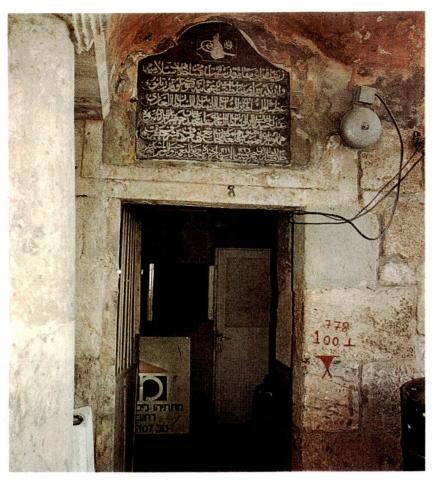
اللوحة التأسيسية فوق المدخل

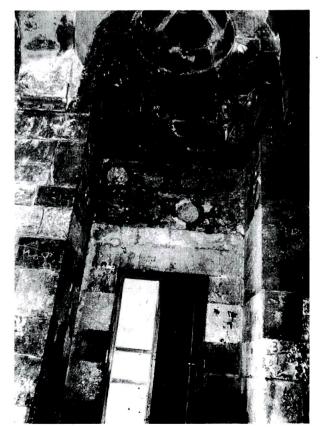
ومن أهم مايميز مبناها مدخلها المملوكي الجميل وقد بُني من حجارة بيضاء، وحجارة سوداء. وتحف به مكسلتان حجريتان. ويعلو عتبته العليا شريطان من الزخارف الهندسية، وفوقهما ثلاث حطات من المقرنصات الجميلة، يعلوها ربع قبة. الوضع العام: متوسط.

الجزء العلوي من المدخل

- \_ صيانة الحجارة المتآكلة، وتنظيفها، وتكحيلها.
- ــ صيانة القنطرة القائمة أمام التربة، وقصارتها.
- \_ وضع شبابيك تتلاءم مع طبيعة المكان، وصيانة حديد الحماية الموجود.
  - \_ فتح الشبابيك لإِتاحة الفرصة للزيارة.
    - \_ تنظيم خطوط الكهرباء.
- ـ صيانة العنصر الزخرفي، فوق البـاب وإعـادة

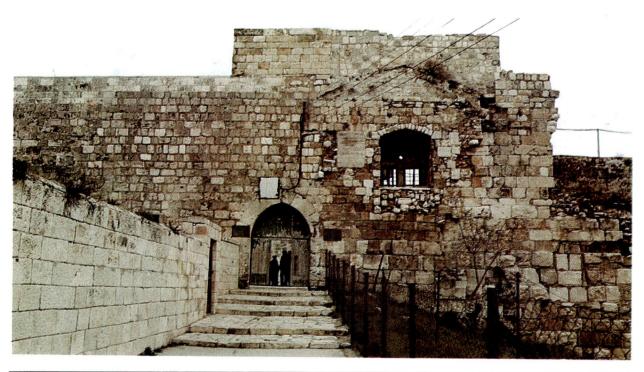
# الوضع العمام : متوسط الترميمات المطلوبـة :

- \_ تنظيف الحجارة، وتكحيلها.
  - \_ صيانة الباب الخشبي .
  - \_ تنظيم خطوط الكهرباء.
- \_ صيانة النافذة الحجرية، على يسار المدخل، وتنظيف الزفورة.
- \_ صيانة المبنى القائم على يمين المدخل. وتكحيل الحجارة وتنظيفها، وتبليط الأرضية. ورفع الأنقاض منه. (هذا المبنى هو مسجد البراق).

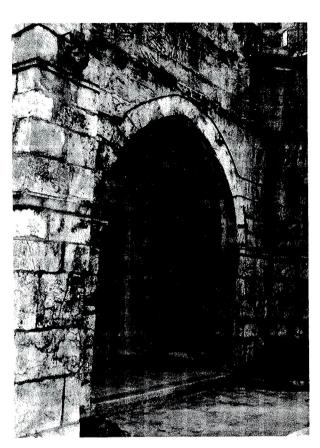
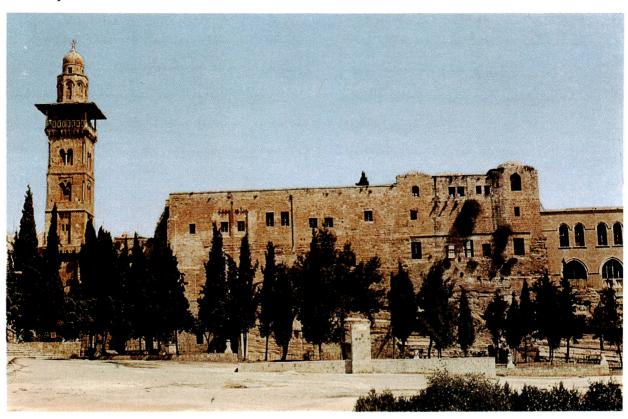
منظر خارجي للمدرسة

## الوضع العام: جيد.

- \_ إبراز حجارته بعد فك القصارة.
- \_ صيانة اللوحة الكتابية، وتنظيفها.
- \_ صيانة حجارة المشربية، والزخرفة.
  - \_ إزالة العمود الخشبي.
  - \_ صيانة الباب الموجود.
  - \_ تبليط الدرج المؤدّي إلى المدرسة.
    - \_ صيانة الدرابزين.

- \_ تنظيف الجدران، وصيانتها.
  - \_ تنظم خطوط الكهرباء.
- \_ تبليط الأرضية، وتكحيلها.
- \_ صيانة النافورة، واللوحة الكتابية، وتنظيفها، وإعادة المياه إليها.
  - \_ إزالة العناصر الدخيلة .مثل أحواض الزراعة .
    - \_ إزالة الأعشاب.

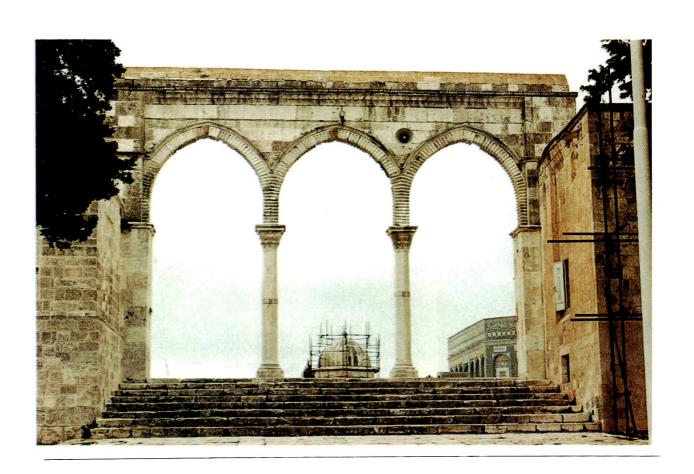
الوضع العام: متوسط. الترميـمات المطلوبـــة :

- \_ تنظيف الحجارة، وتكحيلها.
  - \_ صيانة اللوحات الكتابية.
- \_ إعادة الأجزاء التالفة من المقرنصات، وصيانتها.

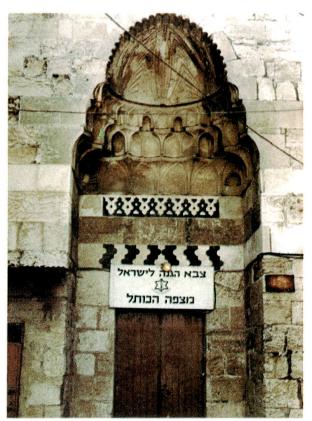
مكسلة حجرية على كل جانب من جانبيه ، وتعلو فتحة المدخل مجموعة صنج حجرية معشقة ، وفوقها شريط كتابي يبين اسم الباني ، وسنة البناء . وتوجد فوقه مجموعة صنج حجرية معشقة أخرى ، لتقوم فوقها ثلاث حطات من المقرنصات الجميلة التكوين ، وترتكز فوقها محارة حجرية تمثل أشعة الشمس منذ شروقها .

- \_ صيانة الحجارة المتآكلة، وتنظيفها، وتكحيلها.
  - \_ تنظيف الزخارف والمقرنصات، وصيانتها .
    - \_ صيانة اللوحة الكتابية.
    - \_ إزالة الرف الدخيل، على يسار المدخل.
  - \_ إزالة العناصر المضافة فوق الطابق العلوي. `
- \_ صيانة المكسلتين، على جانبي المدخل، وتنظيفهما.
  - \_ إزالة الأعشاب.
  - \_ تنظيم خطوط الكهرباء.

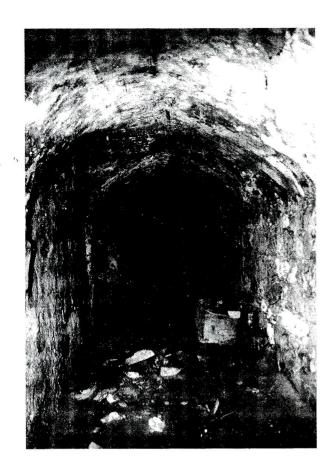
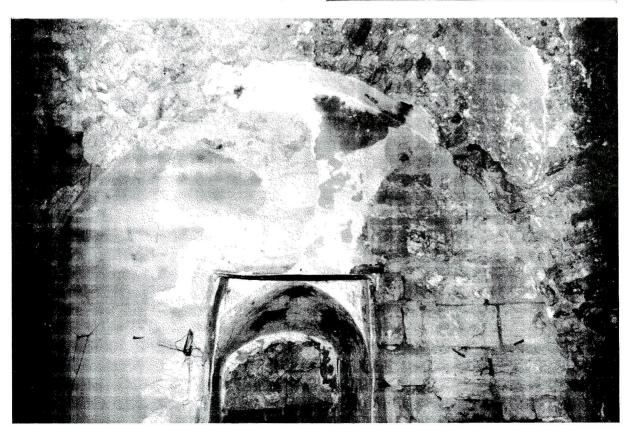
العقود الداخلية المهددة بالخطر

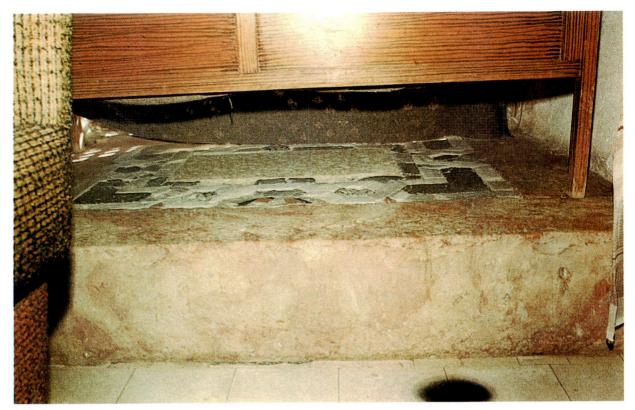
أرضية رخامية تحتاج إلى ترميم

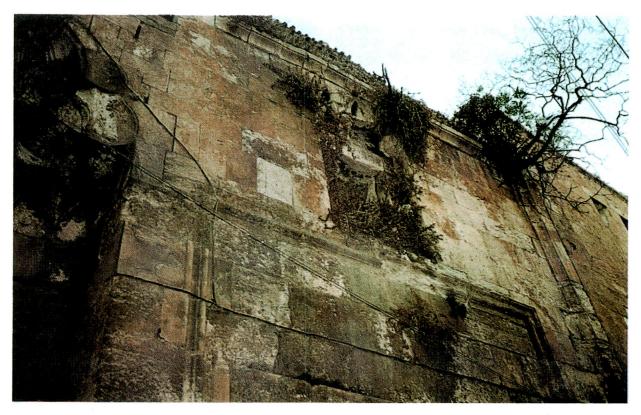
الوضع العام: سيء

الجزء العلوي من أحد الجدران

المدخل، وتنظيفها.

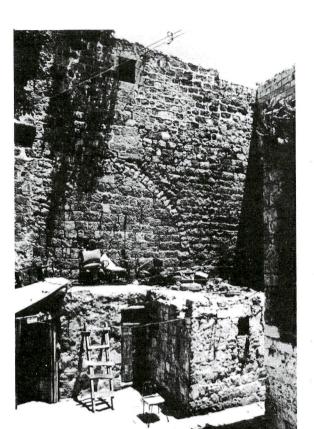
الجدران الحجرية المتآكلة

\_ صيانة الحجارة المتآكلة، وتنظيفها، وتكحيلها،

وإعادة الأجزاء المفقودة والتالفة منهاً.

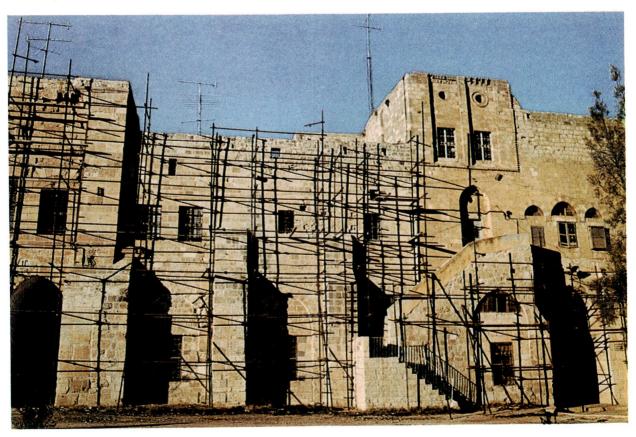
منظر خارجي للمدرسة

وهي دار سكن كان يقطنها الشيخ ابراهيم العوري وفيها الآن جماعة من آل الدجاني. الوضع العام: جيد.

- \_ صيانة عامة للحجارة.
- \_ صيانة حديد الحماية.
- \_ تركيب شبابيك ملائمة!
- \_ فتح الشبابيك والطاقات المغلقة.
  - \_ إزالة الأعشاب والأنقاض.

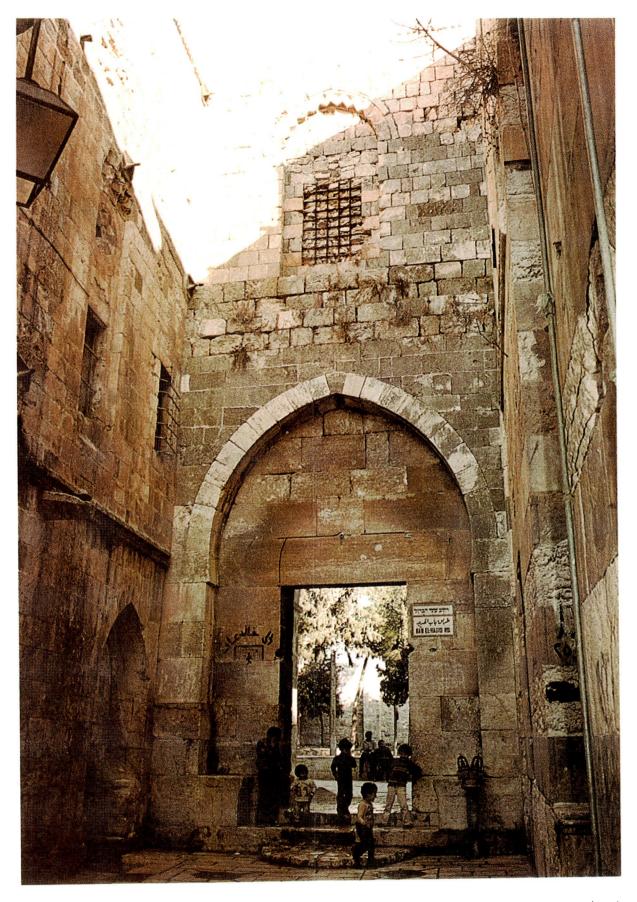
باب الحديد

الوضع العام: جيد.

- \_ تنظيف الحجارة ، وصيانتها .
  - \_ صيانة الباب الخشبي .
  - ـ تنظيم خطوط الكهرباء.
- \_ صيانة المكسلتين ، على جانبي الباب من الخارج .
- تنظيف حجارة الواجهة الخارجية، وإزالة الأعشاب عنها.

- \_ صيانة الحجارة المتآكلة، وتنظيفها، وتكحيلها.
- \_ فتح الشباك العلوي المغلق، وصيانة حديده الموجود.

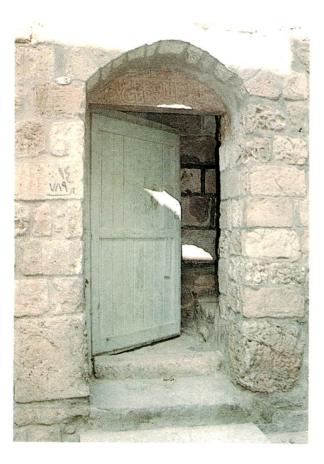
باب المدرسة

وتتكون هذه المدرسة من طابقين من البناء. ويتم الوصول إليهما عبر مدخل متوسط الحجم في الطابق الأول، وتقوم في أعلاه عتبة حجرية مستقيمة، وهي من قطعة واحدة منقوش على وجهها الخارجي كتابة تذكارية، ومعظمها مغطى الآن بالبناء المضاف في فترة متأخرة.

\_ إزالة عقد الباب المضاف، لإبراز اللوحة الكتابية المختفية.

\_ إكمال اللوحة الكتابية وصيانتها .

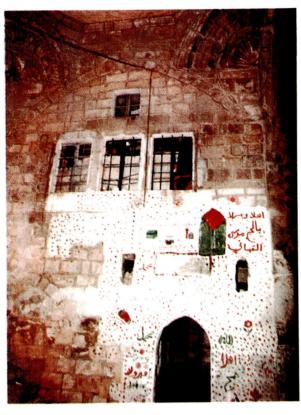
واجهة تبين العبث بالرسم على الجدران

الوضع العام: سيء.

- تنظيف الحجارة، وتكحيلها، وصيانة الأجزاء المتآكلة منها.

\_ تنظيم خطوط الماء.

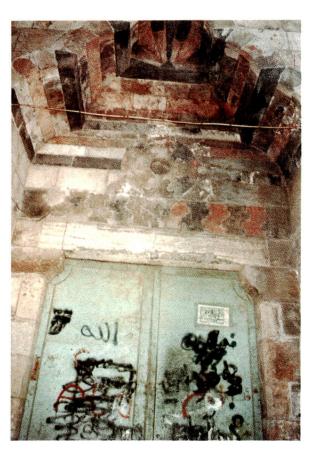
احد الأبواب والعبث بالدهان عليه

- \_ صيانة الحجارة المتآكلة ، وتنظيفها ، وتكحيلها .
- إعادة الأجزاء التالفة من الصنج المعشقة، وتنظيفها.
- \_ إعادة العنصر الزخرفي ، حول الشباك ، وتنظيفه ، وتكحيله .
- \_ إعادة الجزء المفقود من الشريط الكتـــابي، وصيانته، وتنظيفه.
- \_ صيانة المكسلتين، على جانبي المدخل، وإعادة الأجزاء المتآكلة منهما.
  - \_ إعادة الجزء المفقود من الإطار حول المدخل.
- \_ إعادة العنصر الزُخرفي حول الشباك الدائري، وتنظيفه.
- \_ إعمادة الاطار حول الزحمارف في الشباك الدائري، وتنظيفه.

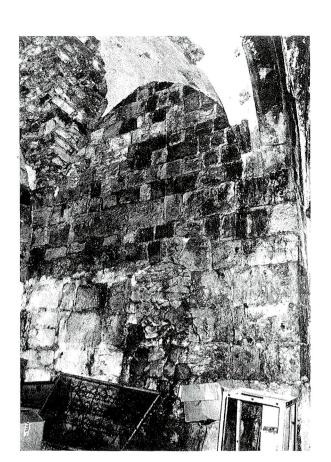
الجدران الحجرية المتآكلة

- \_ صيانة الحجارة المتآكلة، وتنظيفها، وتكحيلها.
- \_ تنظيف الصنج المعشقة فوق الشباكين، وإعادة الأجزاء التالفة منها.
- \_ إعادة الأجزاء التالفة من اللوحة الكتابية، و صيانتها .

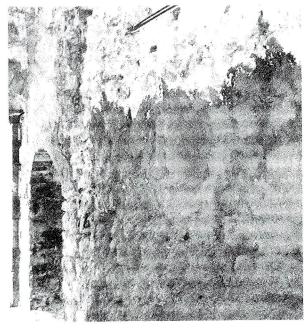
جدار في حالة سيئة ممر بسقف عقد حجري متآكل

\_ صيانة العقود، وتكحيلها، وتنظيفها.

\_ تكحيل الجدران.

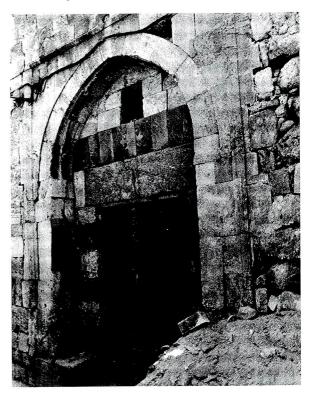
الوضع العام: سيء. الترميمات المطلوبة:

جدار في حالة سيئة

- \_ صيانة المقام.
- \_ إزالة الحواجز المضافة.
  - \_ إنارة القبو .
- \_ صيانة المحراب في غرفة الضريح.
  - \_ تبليط السطح.
- ـ صيانة الدرج المؤدي إلى الطابق العلوي.
- \_ صيانة جدران المسجد من الخارج، وتنظيفها.
  - فك قصارة المسجد، وإعادة قصارته.
  - ـ فتح الشباك المغلق بالمسجد للإنارة والتهوية.
    - فرش المسجد، وإنارته بالكهرباء.
    - تركيب باب ملائم لطبيعة المكان.
    - تركيب شباك ملائم لطبيعة المكان.
      - \_ صيانة الأرضيات.
      - \_ إزالة الأنقاض من القبو.

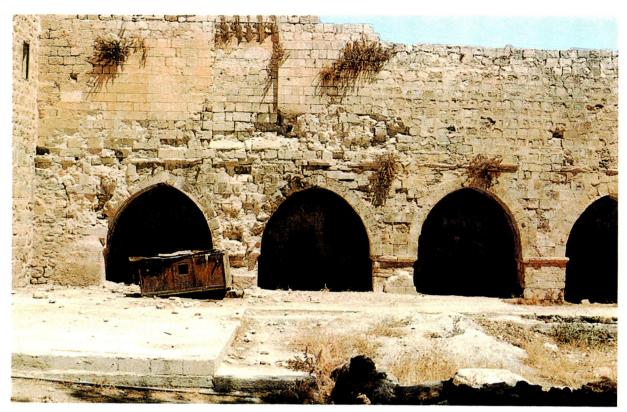
الواجهة الخارجية والمدخل الرئيسي

وتتكون هذه المدرسة من عدد من الغرف، وهي خربة الآن. وتعلوها الأنقاض والأتربة. وتميزها الآن واجهتها الرئيسية المطلة على الحرم. وفي هذه الواجهة مدخل مملوكي جميل. ويتكون هذا المدخل من مدخل، وعقد حجري مدبب. ويوجد نقش كتابي بين المدخل والعقد. وقد زالت معظم أجزائه. وتزين المدخل حجارة حمراء وبيضاء. وتحف به مكسلتان حجريتان جميلتا الشكل، على كلا جانبه.

الوضع العام: ســـيء . الترميـمات المطلوبــة:

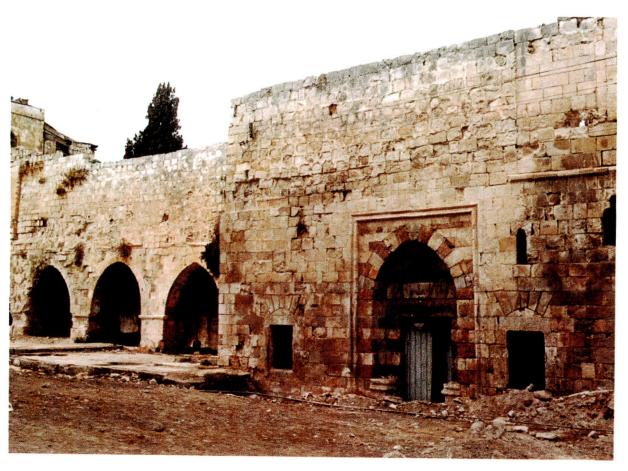
العقود الحجرية المهددة بالانهيار

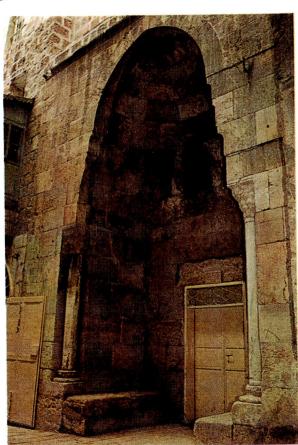
المدخل الرئيسيي

الوضع العام: متوسط.

#### المدخل:

- \_ صيانة الحجارة المتآكلة، وتكحيلها، وتنظيفها.
- \_ صيانة المقرنصات، وتنظيفها، وإعادة الأجزاء المفقودة منها.
- \_ وضع عمود مقابل العمود الموجود، للمحافظة على التماثل.
  - \_ صيانة المكسلتين، على جانبي المدخل.
  - \_ تركيب باب وشباك ملائمين للمكان.
  - \_ صيانة الأرضية ، وتنظيفها ، وتكحيلها .
    - \_ تنظيم خطوط الكهرباء.

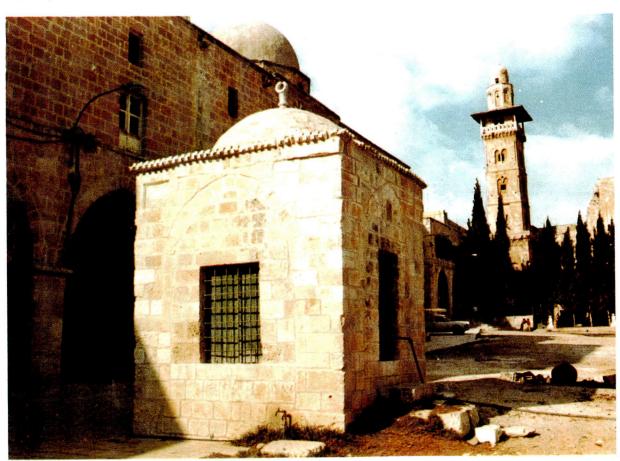
ويتكون هذا السبيل من بئر للماء، أقم فوقه عهد الملك الأشرف برسباي. ثم جُدد بناؤه في سنة مربع مغطى بقبة ، وذلك بعد تحويل أركان المربع إلى دائرة بملء أعلى الأركان بمثلثات كروية. وله ثلاث نوافذ تغطيها مصبعات حديدية، في الجهات مبنى سبيل البصري

الوضع العام: متوسط .

الواجهات الخارجية:

- \_ تنظيف الحجارة، وتكحيلها.
- \_ إعادة العناصر التالفة بالإطار المحيط بأعلى السبيل.
- \_ صيانة السطح والقبة ، وتكحيل البلاط وتنظيفه .
  - \_ تركيب مزراب للمياه.
  - \_ تركيب باب ملائم لطبيعة المكان.
  - \_ تركيب شبابيك ملائمة لطبيعة المكان.
    - السبيل من الداخل:
    - \_ فك القصارة، وقصارتها ثانية.
      - \_ إزالة العناصر المضافة .
  - \_ صيانة البئر، وإعادة استعمال السبيل.
    - \_ إزالة الأنقاض.

المنطقة المحيطة بالسبيل:

- \_ تبليطها .
- \_ عمل درج ملائم يوصل إلى باب السبيل.

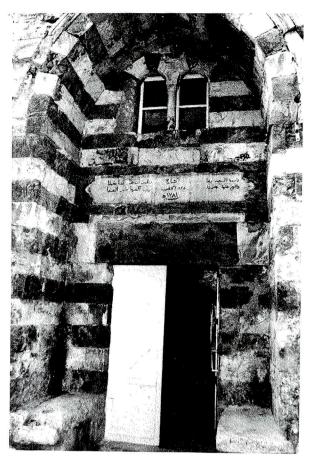
المدخل الرئيسي

وتتكون هذه المدرسة من طابقين من البناء، وصحن مكشوف مستطيل الشكل، وإيوان شمالي. ويتم الوصول إليها عبر مدخل جنوبي مملوكي جميل، ويتكون من الحجارة الحمراء والبيضاء، وعلوه بآرتفاع طابقي البناء. وتقوم مكسلتان حجريتان على جانبيه. ويوجد نقش كتابي تذكاري على بلاطة من الرخام، فوق عتبة المدخل العليا. ولا يظهر من الكتابة شيء يذكر الآن.

> الوضع العام: سيء. الترميمات المطلوبة:

الواجهة الرئيسية:

- صيانة الحجارة المتآكلة، وإعادة الأجزاء التالفة منها، وتنظيفها، وتكحيلها.
- فك العقد الدائري حول الشباك الأيمن، وإعادته
   إلى وضعه الأصلي، متاثلاً مع الشباك الأيسر.
- \_ إعادة المقرنصات التالفة، فوق الشباك الأيسر،

وتركيب مقرنصات مماثلة فوق الشباك الأيمن.

- إعادة الأجزاء التالفة أو المفقودة من المقرنصات،
   فوق الشباك الأوسط العلوي.
- تركيب حديد حماية للشباك الأيسر يماثل حديد الحماية للشباك الأيمن، وصيانة الحديد الموجود.
- تركيب شبابيك لنوافذ الواجهة الخمس تلائم طبيعة المكان.
- إكال الإطار التالف المحيط بالمدخل، وصيانة الأجزاء الموجودة، وصيانة الإطار العلوي.
- صيانة المكسلتين، على جانبي المدخل، وعمل مصطبة جديدة لليسرى.

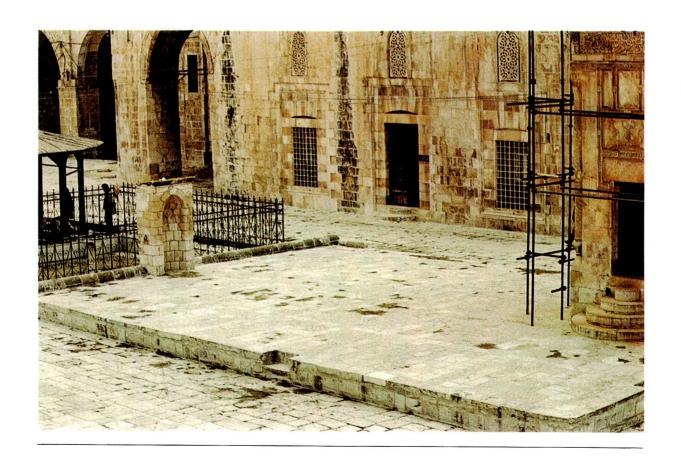
الوضع العام: متوسط. التوميمات المطلوبة:

- \_ تنظيف مقرنصات المحراب.
- \_ صيانة المصطبة، وتكحيلها، وتنظيفها.

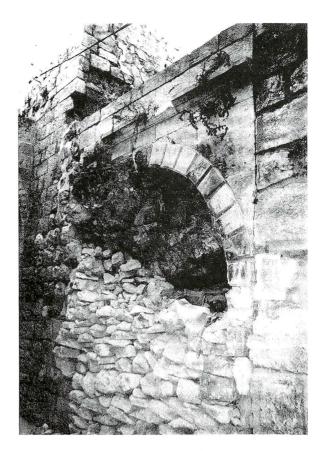
الجدران المتبقية وفي حالة سيئة

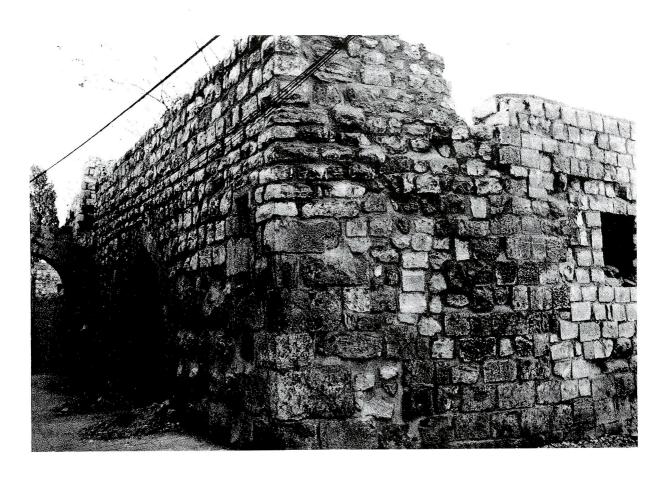
\_ تكحيل الأرضية

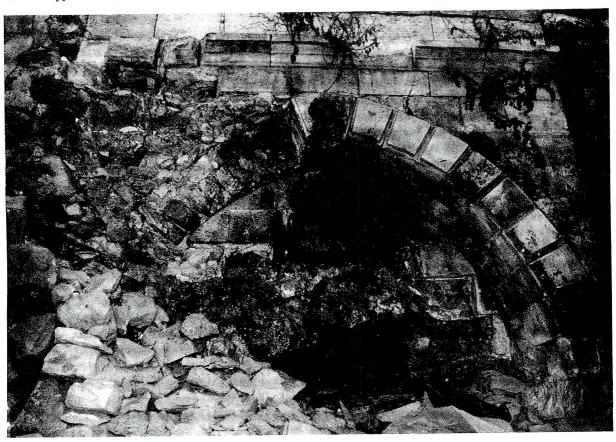
الجدران المتبقية وفي حالة سيئة

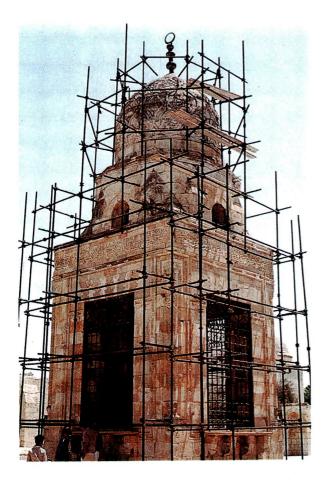
السبيل وحوله سقالات الترميم

الوضع العام: متوسط .

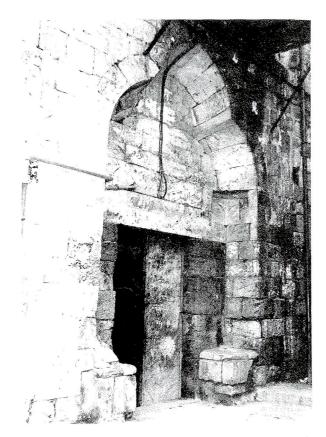
المدخل

الوضع العام: سيء.

الواجهة الرئيسية والمدخل:

- تنظيف حجارة المدخل، وتكحيلها.

\_ إعادة المكسلتين، إلى جانبي المدخل.

ـ تنظيف الصنج المعشقة بأعلى المدخل، وصيانتها .

\_ إكال الإطار المحيط بالمدخل. "

- تركيب باب ملائم للمدخل.

- تنظم خطوط الماء والكهرباء.

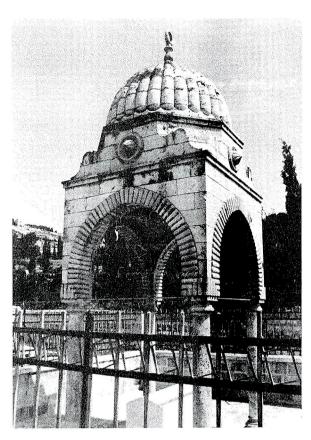
الضريح والقبة فوقه

الوضع العام: جيد.

- \_ تنظيف الحجارة، وتكحيلها.
  - \_ صيانة من الداخل.
    - \_ صيانة الضريح.
      - \_ صيانة الأرضية.
- ـ تنظيم المنطقة المحيطة بالضريح.
  - \_ إزالة الأعشاب .

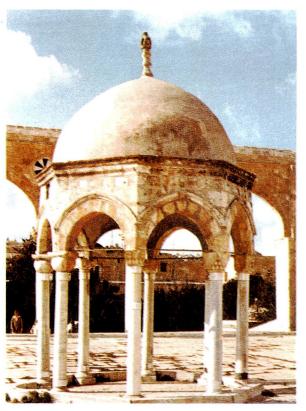
منظر عام لقبة الأرواح

الوضع العام: جيد. التوميمات المطلوبة:

- \_ تنظيف الحجارة، وصيانتها، وتكحيلها.
  - \_ تنظيف تيجان الأعمدة.
  - \_ صيانة القبة من الداخل والخارج.
    - \_ صيانة الأرضية.

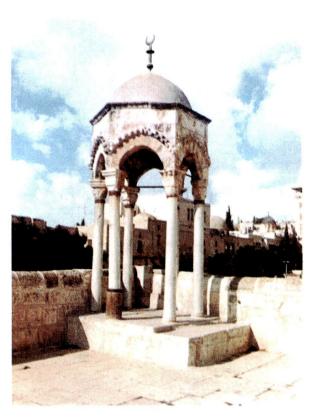
منظر عام لقبة الخضر

الوضع العام: جيد.

- \_ تنظيف الحجارة، وصيانتها، وتكحيلها.
  - \_ تنظيف تيجان الأعمدة.
  - تكحيل الأرضية، وصيانتها.
    - \_ صيانة القبة .
    - \_ تنظيف الإطار الزخرفي.
    - \_ إعادة العناصر المفقودة.

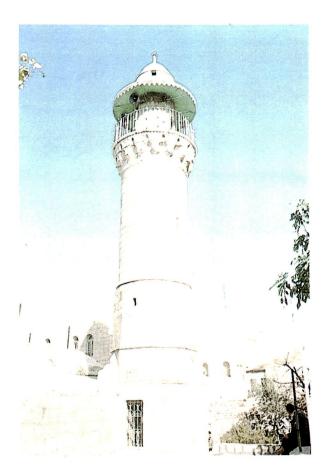
منظر خارجي للمئذنة

الوضع العام: جيد. الترميمات المطلوبة:

- \_ إعادة الأجزاء التالفة من المقرنصات، وصيانتها.
  - \_ صيانة الرفراف.
- \_ تنظيف العنصر الزخرفي ، بأعلى الباب ، وتنظيف الهلال .
  - \_ تنظيم خطوط مكبرات الصوت.

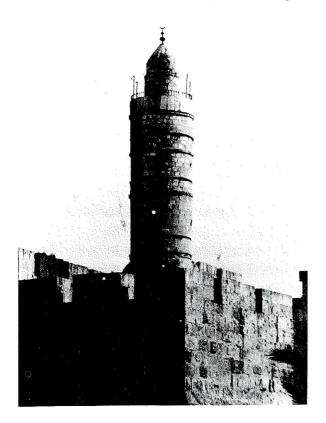
المئذنة

الوضع العام: مهجورة.

- \_ تنظيف الحجارة وصيانتها.
  - \_ إعادة استعمال المئذنة.

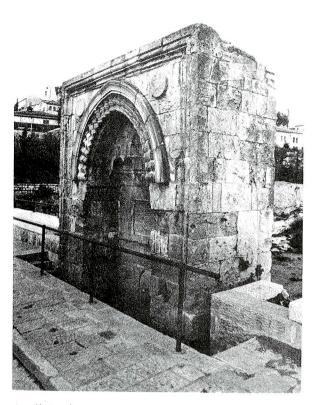
منظر عام للسبيل

ويتكون هذا السبيل من واجهة حجرية، مستطيلة الشكل. وفي أسفلها، صنبور للماء، ثم مدماك حجري، يعلوه نقش كتابي تذكاري حجري، ويحمل اسم السلطان، وألقابه، وسنة البناء. ثم يقوم فوقه مجموعة من المقرنصات الحجرية المكونة من أربع حطات، ويتوجها عقد متموج. الوضع العام: سيء.

- \_ صيانة الحجارة المتآكلة، وتكحيلها.
  - \_ صيانة الإطار.
- \_ إعادة الأجزاء التالفة من الزخارف والمقرنصات، وصيانتها، وتنظيفها.
  - \_ إعادة الأجزاء التالفة من اللوحة الكتابية.
    - \_ تبليط سطح السبيل.
      - \_ صيانة جرن المياه.
    - \_ تزويد السبيل بالماء، وإعادة استعماله.

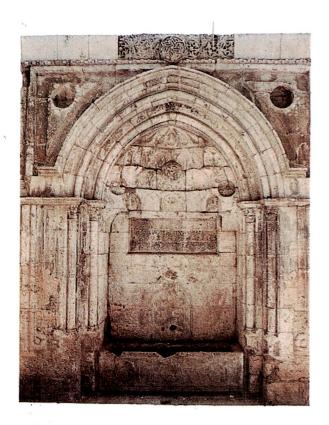
أنشىء هذا السبيل في عهد السلطان سليمان القانوني، في سنة ٩٤٣هـ/١٥٣٧ - ١٥٣٧ - ١٥٣٧ مرا). ويتكون هذا السبيل من بناء مستطيل الشكل، وبأسفله حوض حجري للماء، وهو حوض مستطيل الشكل أيضاً، ويمتد طولاً بعرض بناء السبيل. وهناك صنبور للماء فوق منتصف هذا الحوض ويعلو الصنبور نقش كتابي تذكاري كتب على لوح من الرخام، ويبين اسم السلطان وألقابه، وسنة البناء. وفوق هذا النقش الكتابي، مجموعة مقرنصات تتكون من أربع حطات جميلة الشكل. ويقوم عقد مدبب فوق ذلك كله. وهو عقد ثنائي الأقواس، ويضفي جمالاً على بناء السبيل ومكوناته. الوضع العام: متوسط.

- \_ صيانة الحجارة المتآكلة، وتنظيفها، وتكحيلها.
- \_ إعادة العناصر الزخرفية المفقودة، والمقرنصات الناقصة.
  - \_ صيانة اللوحة الكتابية، وتنظيفها.
    - \_ صيانة جرن الماء.
  - \_ تزويد السبيل بالماء، وإعادة استعماله.
    - ـ تنظيم مجرى تصريف المياه العادمة.
      - \_ إزالة الأعشاب والأنقاض.

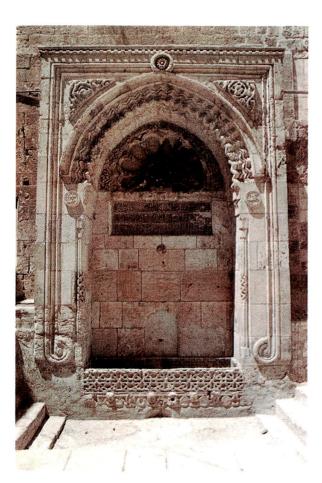
السبيل

الوضع العام: جيد.

- \_ تنظيف الحجارة، وتكحيلها.
- \_ إعادة الزخارف المفقودة من الإطار.
  - \_ تنظيف العناصر الزخرفية.
- \_ تنظيف اللوحة الكتابية، وإعادة كتابة العناصر المفقودة منها، وصيانتها.
- \_ إعادة وضع النجمة الزخرفية، وسط السبيل.
- \_ تنظيف الجرن وصيانته ، وإعادة المياه إلى السبيل.
  - \_ صيانة الأرضية، وتكحيلها.
    - \_ صيانة السطح، وتكحيله.
    - \_ عمل مجرى للمياه العادمة.
  - \_ إزالة العناصر المضافة بجانب السبيل.
    - \_ تركيب مزاريب للمياه.

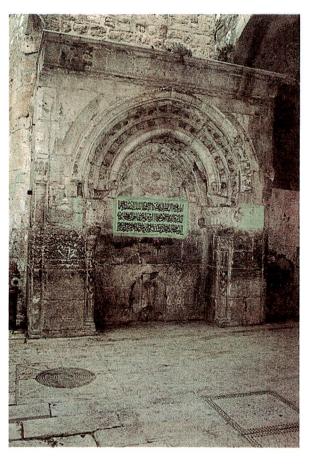
الوضع العام: سيء. الترميمات المطلوبة:

- \_ صيانة الحجارة المتآكلة، وتنظيفها، وتكحيلها.
  - \_ إعادة الحجارة المفقودة في نهاية قوس العقد .
- \_ تنظيف العناصر الزخرفية فوق اللوحة الكتابية.
  - \_ تنظيف اللوحة الكتابية، وصيانتها.
- \_ إعادة تزويد السبيل بالماء، ووضع جرن ماء له، وإعادة استعماله.
  - \_ عمل مجرى للمياه على السطح.
    - \_ إزالة الأعشاب.

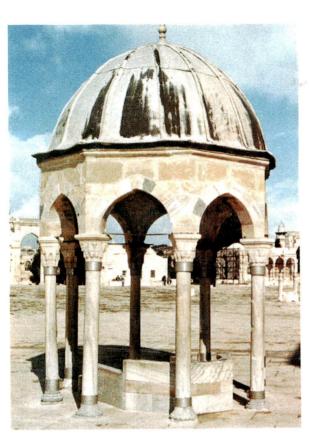
قبة النبي

الوضع العام: جيد.

\_ تنظيف الحجارة .

فك القبة ، وإعادة تصفيحها .

- تنظيف اللوحات الكتابية.

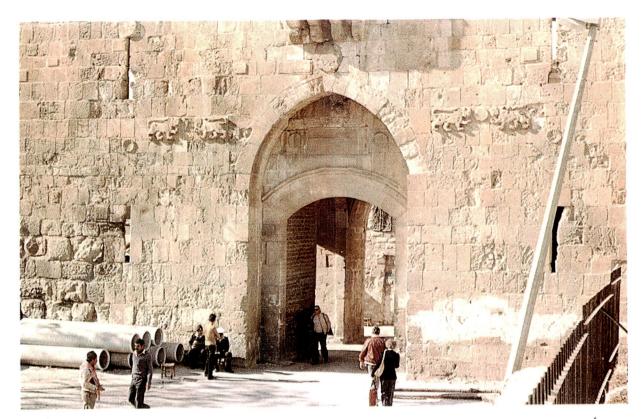
باب الأسباط

الوضع العام: متوسط. الترميمات المطلوبة:

- \_ تنظيف الحجارة، وتكحيلها.
- \_ تنظيف اللوحة الكتابية ، وصيانتها .
- \_ تنظيف تماثيل الأسود، على جانبي الباب،

, وإعادة العناصر الزخرفية بين الأسود ، على يسئار الباب .

- \_ صيانة الطلاقات، وصيانة حجارتها المتآكلة.
- \_ صيانة الباب المعدني ، وإعادة الأجزاء التالفة منه .
  - \_ قصارة العقد من الداخل.
    - \_ إزالة العناصر المضافة.
- \_ تنظيف اللوحة الكتابية الموجودة فوق الباب داخل السور، وصيانتها.
- \_ العناية بالعناصر الزخرفية بأعلى الباب، داخل السور، والعناية بالمقرنصات على جانبيه.
  - \_ تكحيل السطح.
  - \_ عمل مزاريب للمياه.
    - \_ إزالة الأعشاب.
  - \_ تنظيم خطوط الكهرباء.

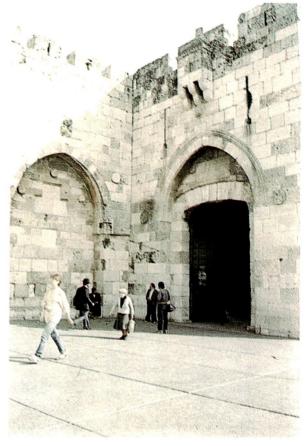
باب الخليل

الوضع العام : جيـــد . الترميــمات المطلوبــة :

- \_ تنظيف الحجارة، وتكحيلها.
- \_ تنظيف العنصر الزخرفي، وإعادة الأجزاء التالفة منها.
  - \_ تنظيف اللوحة الكتابية، وصيانتها.
- \_ إعادة الأجزاء التالفة من المقرنصات، في يسار الباب، وتنظيفها.
  - \_ صيانة الباب الموجود، وتنظيفه. البــاب في يســـار الــمدخل :

\_ إعادة الأجراء التالفة من الزخارف، بجانبي المدخل.

\_ صيانة اللوحة الكتابية.

- \_ قصارة العقد .
- \_ تنظيف الحجارة من الداخل، وتكحيلها.
- ـ تنظيف اللوحـة الكتابيـة، والزحـارف، حول اللوحة.
  - \_ تبليط الأرضية، وتكحيلها.
  - الباب من داخل السور:
  - ــ تنظيف اللوحة الكتابية، وصيانتها.
- ـ تنظيف المقرنصات، وإعادة الأجزاء التالفة من الزخرفة، على يسار المدخل.
  - ـ تنظيف الشرافات، والنجمة بأعلى الباب.

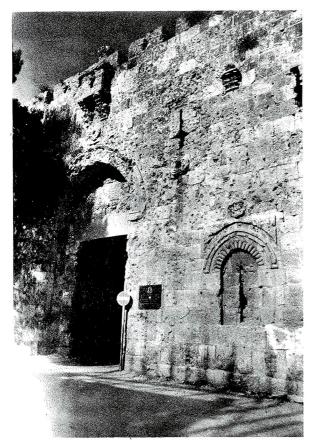
باب النبي داود جزء من السور يبين الأحجار المتآكلة .

الوضع العام : متوسط.

\_ صيانة الحجارة المتآكلة، وتنظيفها، وتكحيلها.

\_ إعادة الجزء التالف من الإطار المحيط بالمدخل.

- إعادة الجزء التالف من اللوحة الكتابية، وصيانتها، وتنظيفها.

\_ تنظيف تيجان الأعمدة الموجودة، وإعادة

- \_ تركيب باب ملائم للمدخل.
  - \_ تبليط السطح، وتكحيله. \_ صيانة مزاريب المياه. \_ إزالة الأعشاب.

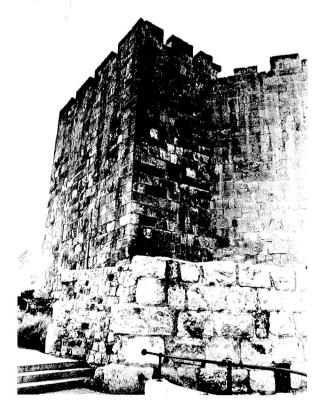
برج کبریت

الوضع العام: جيد.

- \_ تنظيف الحجارة.
- \_ إعادة اللوحة الكتابية المفقودة.
  - \_ تكحيل السطح .
  - \_ صيانة مزاريب المياه.
- \_ تنظيف الغرفة الداخلية ، وقصارة سقفها .
  - \_ إزالة الأعشاب والأنقاض.

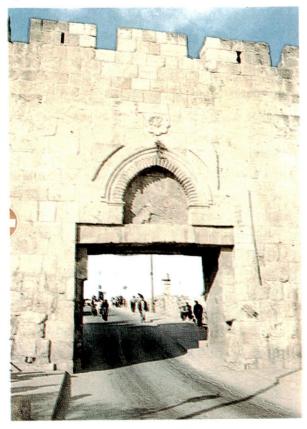
باب المغاربة

الوضع العام: سيء.

- صيانة الحجارة المتآكلة، وتنظيفها، وتكحيلها.

\_ إزالة العناصر المضافة.

- صيانة العقد المقصوص بأعلى الباب، وصيانة الإطار الحيط به.
  - صيانة الباب، وإعادة الأجزاء التالفة منه.
- صيانة اللوحة الكتابية ، بأعلى المدخل ، وإعادة الأجزاء التالفة .
  - صيانة الصحن الزخرفي بأعلى المدخل.
    - تركيب باب ملائم للمكان.
      - \_ إزالة الأعشاب.

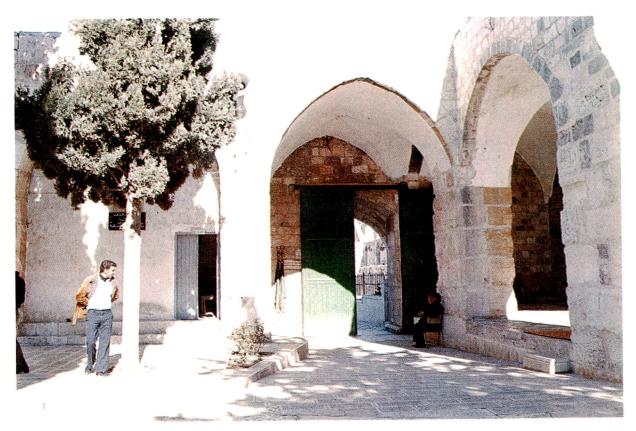
(باب الأسباط) \_ باب الحرم وجزء من السور الحجري المتآكل

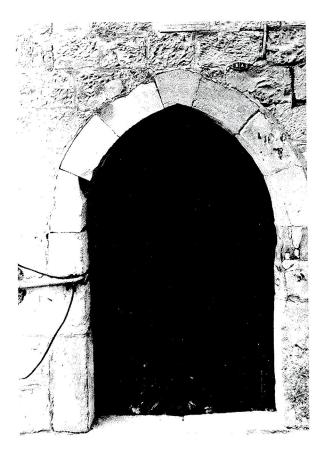
مدخل الزاوية وتظهر فيه التشققات بالحجر

- فك السطح، وعمل شبكة مسلحة، وتبليطه، وتكحيله.
  - \_ إزالة العناصر المضافة.
  - \_ صيانة الأرضية حول المدخل.
    - تركيب مزاريب للمياه.
    - \_ تركيب شبكة للمجاري.
    - \_ إزالة الأعشاب والأنقاض.
